کد مقاله: SBI-FAI-0008

## خوردگی در بیرینگ‌های غلتشی؛ عوامل و راهکارها

شبکه بلبیرینگ ایران

دپارتمان تحقیق و توسعه

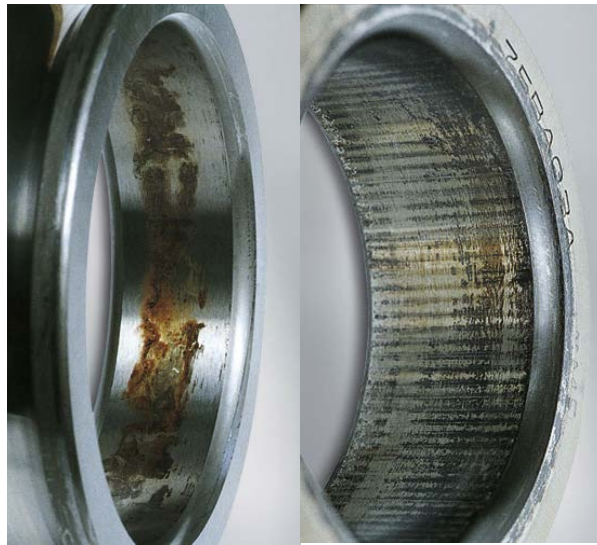
شکل ۲: یک نمونه بیرینگ با آسیب ناشی از خوردگی

با توجه به این که اغلب اجزای بیرینگ‌های غلتشی عادی از فولاد ساخته شده‌اند، فرآیند خوردگی در آن‌ها مشابه با موارد مطرح شده در بخش قبل است. خوردگی ممکن است یک ناحیه کوچک یا بزرگ را در بر گیرد و یا در محل خطوط تماس بین غلتک‌ها و مسیر در یک بیرینگ ثابت، محدود شود. ایجاد نواحی به رنگ قرمز-قهوه‌ای روی ساچمه‌ها، مسیر ساچمه‌رو و قفسه‌ها از علائم این نوع آسیب می‌باشد. شکل شماره ۲، دو نمونه از بیرینگ‌های غلتشی را که دچار آسیب خوردگی شده‌اند، نشان می‌دهد.

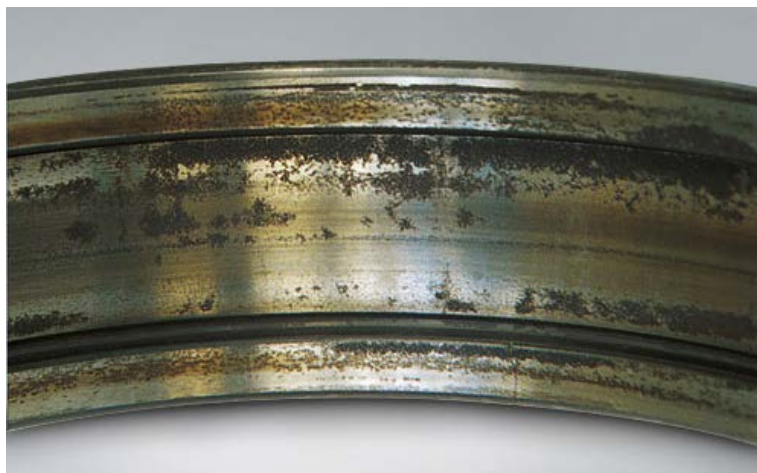
شکل ۳: رینگ خارجی یک رولربیرینگ استوانه‌ای که در اثر ورود آب دچار خوردگی شده است [۴].

این حالت معمولاً در مواردی رخ می‌دهد که بیرینگ در معرض آب و یا هوای دارای رطوبت بالا قرار بگیرد و شرایط نشت‌بندی بیرینگ نیز مناسب نباشد. امکان نفوذ آب به داخل بیرینگ در صورت انبارداری و حمل نامناسب هم وجود دارد. شکل شماره ۳، رینگ خارجی یک رولربیرینگ استوانه‌ای را نشان می‌دهد که در اثر ورود آب دچار خوردگی شده است.

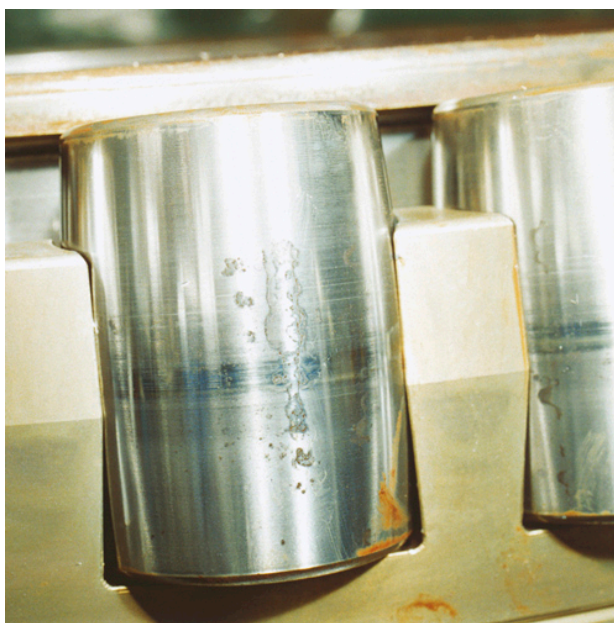
شکل ۴: المان‌های غلتشی یک رولربیرینگ کروی که در اثر میعان بخار آب به دلیل رسیدن به نقطه شبنم در هنگام انبارداری نامناسب، دچار آسیب خوردگی شده است [۴].

نقطه شبنم دمایی است که هوا باید تا آن نقطه سرد شود تا توسط بخار آب اشباع گردد. در دمای پایین‌تر از این دما، بخشی از آب موجود در هوا دچار میعان خواهد شد. معمولاً رسیدن هوای اطراف بیرینگ به نقطه شبنم در شرایط انبارداری و یا در هنگامی که دستگاه حاوی بیرینگ مشغول به کار نمی‌باشد، محتمل‌تر است. شکل شماره ۴، المان‌های غلتشی یک رولربیرینگ کروی را که در اثر میعان بخار آب به دلیل رسیدن به نقطه شبنم در هنگام انبارداری نامناسب، دچار آسیب خوردگی شده است، نشان می‌دهد.

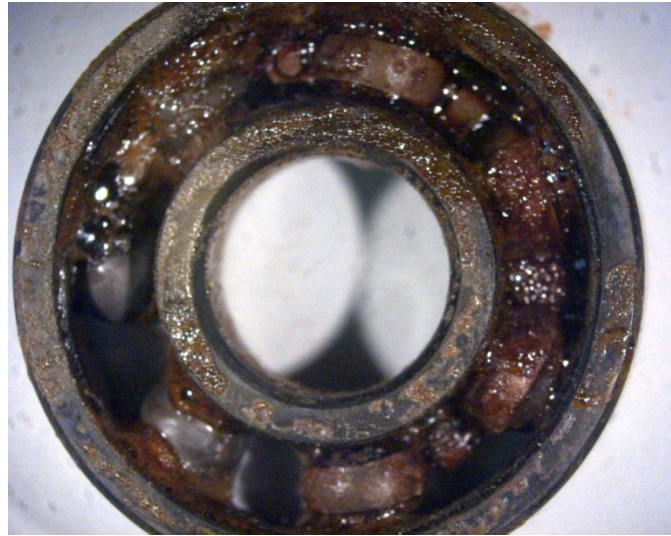
شکل ۵: یک بیرینگ غلتشی که در اثر تماس با نیتریک اسید دچار خوردگی شده است [۵].

همان‌طور که اشاره شد، تماس با مواد شیمیایی خورنده ممکن است موجب ایجاد یا تشدید پدیده خوردگی گردد. این مواد اغلب، ترکیبات اسیدی هستند، هر چند که بروز پدیده خوردگی تحت تأثیر سایر ترکیبات شیمیایی نیز ممکن است. شکل شماره ۵، یک بیرینگ غلتشی را که در اثر تماس با نیتریک اسید دچار خوردگی شده است، نشان می‌دهد.

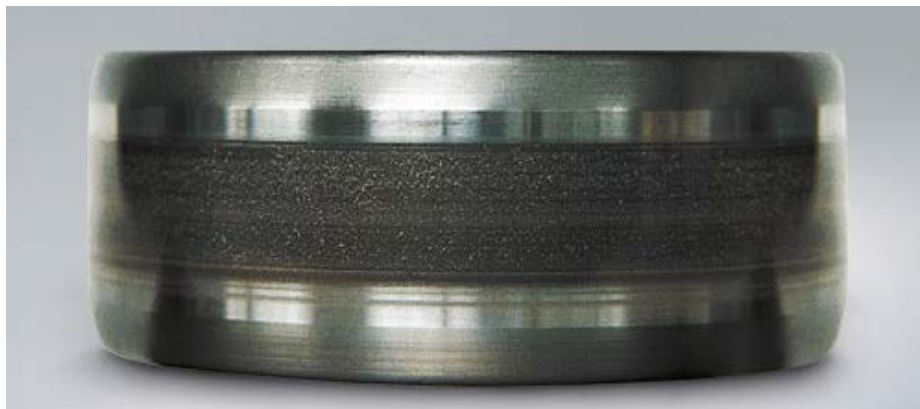
شکل ۶: رینگ داخلی یک رولربیرینگ استوانه‌ای که در اثر عبور جریان بیرینگ، دچار خوردگی شده است.

یکی دیگر از عوامل خوردگی بیرینگ‌های غلتشی، عبور جریان الکتریکی از داخل این بیرینگ‌ها است. شکل شماره ۶، رینگ داخلی یک رولربیرینگ استوانه‌ای را که در اثر عبور جریان بیرینگ، دچار خوردگی شده است، نشان می‌دهد. این نوع از خوردگی، خارج از بحث مقاله حاضر می‌باشد.

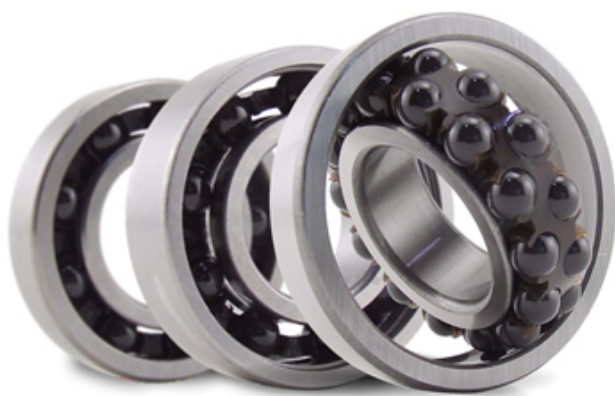
شکل ۷: نمونه بیرینگ‌های سرامیکی [۷].

یکی دیگر از روش‌های تولید بیرینگ‌های ضد زنگ، استفاده از موادی به جز فولاد در تولید این بیرینگ‌ها است که به عنوان نمونه می‌توان به بیرینگ‌های سرامیکی و بیرینگ‌های پلیمری با ساچمه‌های شیشه‌ای اشاره کرد که به ترتیب در شکل‌های شماره ۷ و ۸ نشان داده شده‌اند. این بیرینگ‌ها در برابر بسیاری از مواد خورنده، مقاومت مناسبی از خود نشان می‌دهند. ولی توانایی آنها در تحمل بارهای مکانیکی کمتر از نمونه‌های فولادی است.
