کد مقاله: SBI-FAI-0001

شبکه بلبرینگ ایران

برینل شدن واقعی و کاذب

(نشانه ها، عوامل و راهکارها)

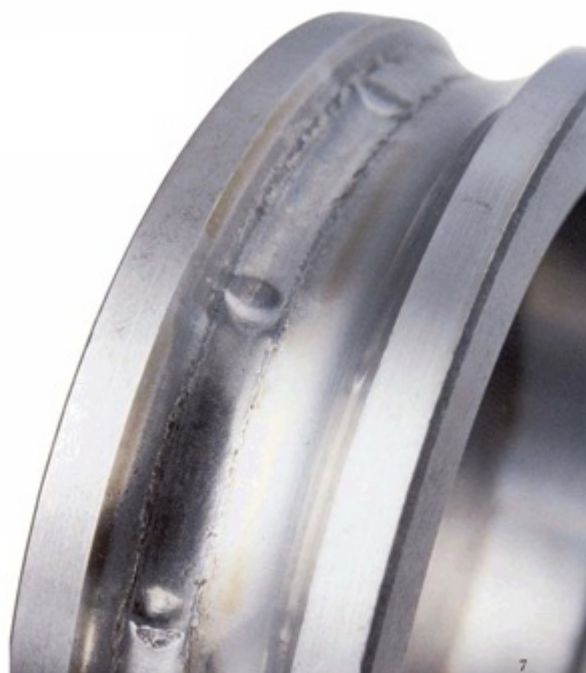
برینل شدن واقعی، از جمله آسیب های مکانیکی است که در آن ها فلز تغییر شکل می دهد، بدون این که سایش علت اصلی آن باشد. توجه به این نکته ضروری است که در این مقاله، منظور از برینل شدن واقعی همان برینلینگ است و پسوند «واقعی» در تقابل با برینل شدن کاذب و برای تأکید بر تمایز این دو پدیده به کار رفته است. برینل شدن واقعی هنگامی رخ می دهد که تنش های هرگز وارد شده به اجزاء بیرینگ از حد الاستیک تجاوز نمایند. در اثر برینل شدن، علائمی دندانان ای شکل در مسیر ساچمه رو و در مواردی بر روی غلتک ها بروز می کنند و منجر به افزایش ارتعاش بیرینگ و به تبع آن افزایش صدا می گردند. شکل شماره ۱، دندانان های ایجاد شده در مسیر ساچمه رو یک بیرینگ را که دچار برینلینگ شده است، نشان می دهد [۱].

شکل ۱: دندانانهای ایجاد شده در مسیر ساچمه رو یک بیرینگ در اثر برینل شدن واقعی [۱]

ورود اجسام خارجی به مسیر غلتک ها، یکی از عوامل برینل شدن می باشد. این امر همچنین امکان بروز سایش را افزایش می دهد و در نتیجه باید، نهایت دقت در پیشگیری از ورود هر گونه جسم خارجی به درون بیرینگ و مسیر ساچمه رو صورت گیرد. از جمله سایر عوامل بروز برینل شدن واقعی، می توان به وجود بار استاتیکی بیش از حد یا بارهای ضربه ای اشاره نمود. این بارهای بیش از اندازه، ممکن است در هنگام نصب بیرینگ و به دلیل رعایت نکردن اصول صحیح نصب، به بیرینگ اعمال شوند و منجر به بروز علائم برینلینگ در یکی از مسیرهای ساچمه رو و یا هر دو آن ها گردند [۲]. بنابراین در صورت رعایت نشدن اصول نصب صحیح و اعمال بار محوری بیش از حد به یک بلبیرینگ، امکان برینلینگ آن وجود دارد که این آسیب در قالب دندانانهای کوچک (که در برخی مواقع به سختی با چشم غیر مسلح قابل تشخیص می باشند)، در بالای شانه کناری مسیر ساچمه رو مشاهده می شوند. دندانانها از نظر زاویه ای متناسب با نحوه قرارگیری المان های غلتشی، ایجاد می شوند و به طور متناظر، دندانانهای مشابهی با ابعاد کوچکتر بر روی المان های غلتشی ایجاد می شوند [۳]. بدیهی است که با رعایت اصول صحیح نصب و ممانعت از وارد آمدن نیرو به رینگ اشتباه یا ضربات محکم به بیرینگ، می توان از این پدیده پیشگیری نمود.

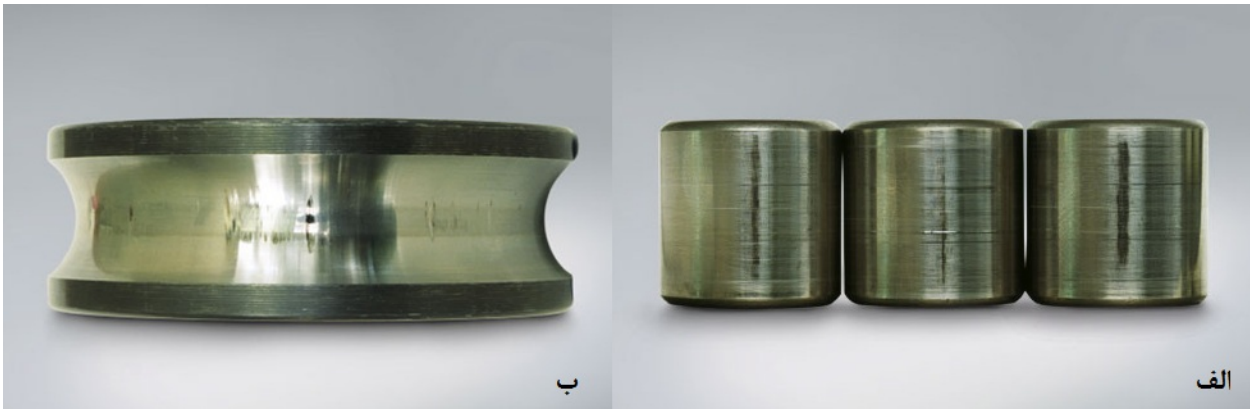
شکل شماره ۲، علائم ناشی از برینلینگ کاذب را در قسمت های متفاوت بیرینگ های مختلف، نشان می دهد.

شکل ۲: علائم ناشی از برینل شدن کاذب

الف) روی غلتک های یک رولربیرینگ استوانه ای (ب) روی رینگ داخلی یک بلبرینگ شیار عمیق [۶]

برینل شدن کاذب به آسیبی گفته می شود که به دلیل فرسایش (با و یا بدون خوردگی) ایجاد می شود و با وجود این که علائمی شبیه به برینل شدن واقعی در بیرینگ ها ایجاد می کند، مکانیزم کاملاً متفاوتی دارد. دلیل اصلی ایجاد برینلینگ کاذب، این است که در بیرینگ ها، امکان بازتوزیع روانکار بدون وجود چرخش قابل توجه وجود ندارد. بنابراین در هنگامی که بیرینگ در حال چرخش نمی باشد، در صورت بروز ارتعاشات و نوسانات کوچک، روانکار از ناحیه ای که بار در آن بیشتر است، رانده می شود. بدون حضور روانکار، سایش افزایش یافته و همین ارتعاشات کوچک، منجر به آسیب دیدگی بیرینگ می شوند. در برخی موارد، ممکن است که خرده های فلز ناشی از سایش مذکور موجب اکسیداسیون و یا ایجاد ترکیبی ساینده شوند که در این صورت، فرآیند خرابی بیرینگ تسریع می گردد [۴] و [۵].

علائم این نوع آسیب، مشابه برینل شدن واقعی می باشد، با این تفاوت که در برینل شدن واقعی، جسم کننده نمی شود، ولی برینل شدن کاذب همراه با جدا شدن بخش هایی از ماده است.

توجه به این نکته ضروری است که مکانیزم برینل شدن واقعی بر اساس ایجاد تغییر شکل های پلاستیک می باشد، در حالی که برینل شدن کاذب بر اساس سایش رخ می دهد.
